# Fakulta restaurování spolupracuje při restaurování náhrobku Arnošta z Pardubic v Kłodzku

Jakub Ďoubal | Karol Bayer, Univerzita Pardubice, Fakulta restaurování, Litomyšl

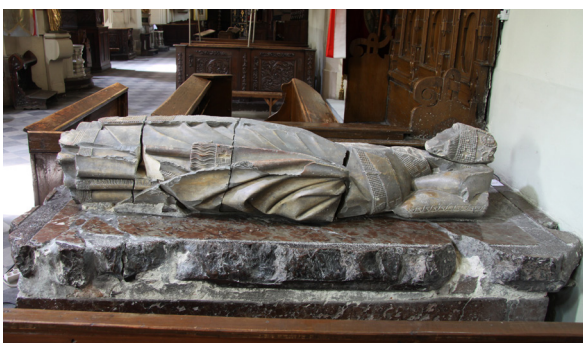
Obr. 1 Náhrobek Arnošta z Pardubic na začátku roku 2016.  
Foto: Univerzita Pardubice, Fakulta restaurování.

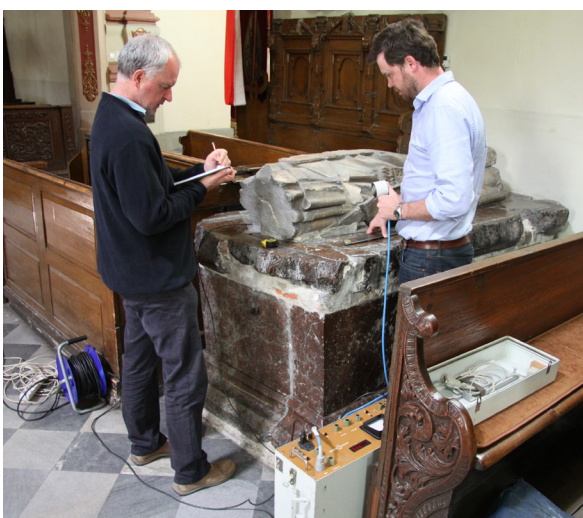
Obr. 2 Restaurátorský průzkum – měření ultrazvukové transmise.  
Foto: Univerzita Pardubice, Fakulta restaurování.

Zaměstnanci Fakulty restaurování Ing. Karol Bayer a Mgr. art. Jakub Ďoubal, Ph.D. realizovali v létě 2016 komplexní restaurátorský průzkum zaměřený na zhodnocení stavu náhrobku a možnosti jeho restaurování. Průzkum zahrnoval vizuální posouzení, fotografickou a grafickou dokumentaci, měření ultrazvukové transmise, monitoring prostředí, analýzu povrchových úprav a sekundárních vysprávek. Ve spolupráci s Prof. Richardem Příkrylem probíhá petrologická srovnávací analýza horniny, která by mohla napomoci při identifikaci provenience náhrobku. Na základě tohoto průzkumu byl předložen variantní záměr na restaurování.

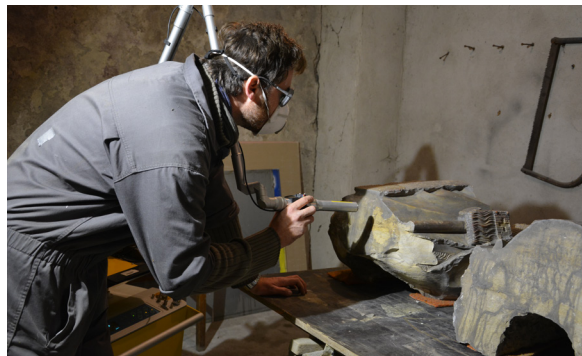
Obr. 4 Zkouška čištění laserem na lomových plochách. Foto: Univerzita Pardubice, Fakulta restaurování.

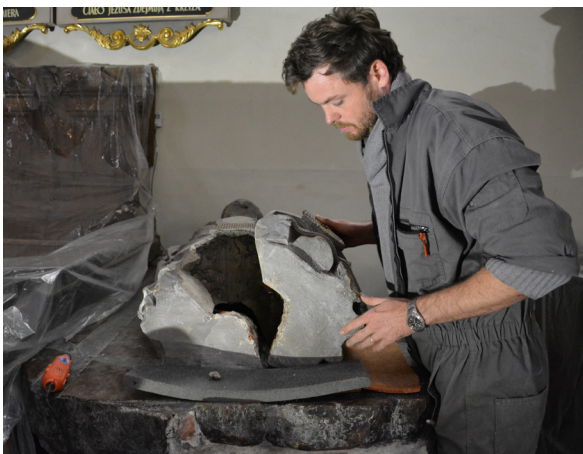
Obr. 3 Demontáž náhrobku. Foto: Univerzita Pardubice, Fakulta restaurování.

Kromě komplexního restaurátorského průzkumu bylo v roce 2016 provedeno rozebrání náhrobku a jeho transport do prostor fary, kde bylo provedeno základní očištění od prachových depositů. Dále byly odstraněny nevhodné cementové vysprávky, očištěny lomové plochy a jednotlivé části byly slepeny. V dalších měsících bude provedeno citlivé dočištění povrchu. Cílem čištění bude maximálně respektovat patinu stáří a pouze redukovat nejvýraznější nečistoty. Míra tmelení bude minimální a omezí se na zaplnění prasklin. Na základě konzultace s příslušnými odbornými orgány je třeba konkretizovat přesnou podobu těchto tmelů a to, nakolik budou praskliny příznány. V průběhu prací bude nutné řešit otázku, co s mramorovou tumbou. Zda respektovat neodborné opravy, které vedly k dislokaci fragmentů a změnám její velikosti, či přistoupit k rozebrání, výměně, respektive doplnění některých částí jejímu přesunu.

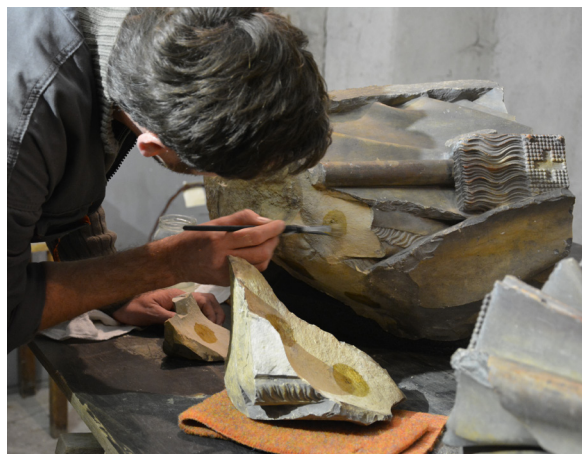
Obr. 5 Lepení jednotlivých fragmentů. Foto: Univerzita Pardubice, Fakulta restaurování.

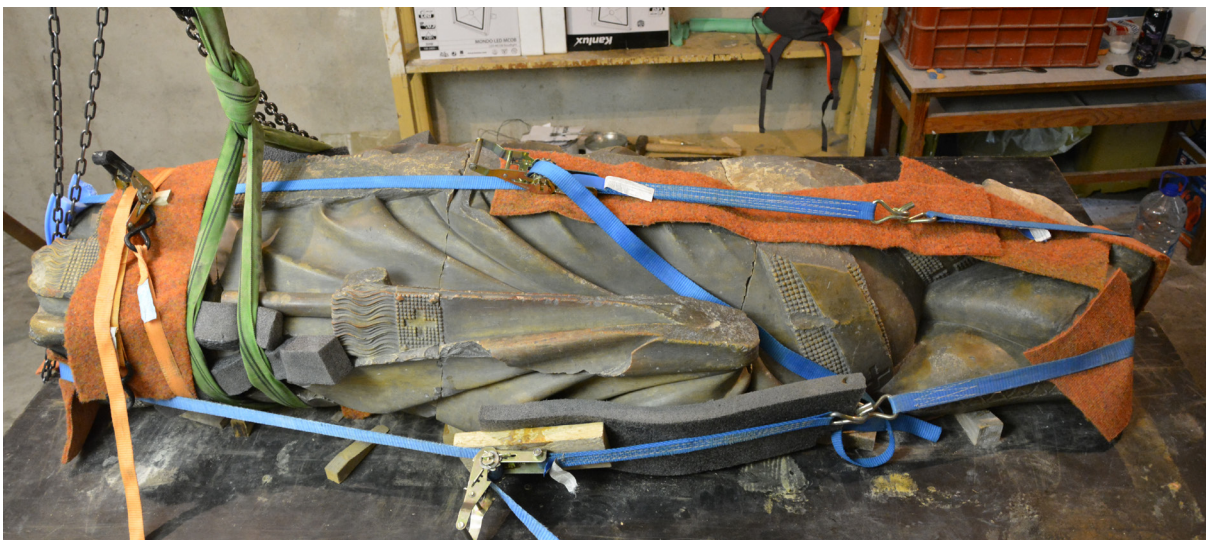
Obr. 6 Průběh lepení oddělených částí. Foto: Univerzita Pardubice, Fakulta restaurování.
